Inspektion von Elektroenergieanlagen durch Infrarot- Thermografie

S. Krüll; Tabarz/Thür.

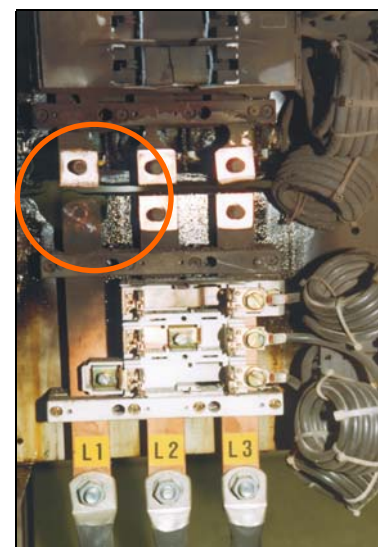
1 Zu solch einem Brand an einer Kompensationsanlage muss es nicht erst kommen

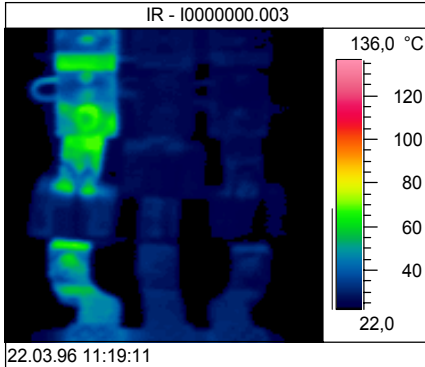
Da diese Fehlerstelle aus betrieblichen Gründen nicht gleich beseitigt werden konnte, wurde ein Jahr später nach erneuter turnusmäßiger Kontrolle der gesamten elektrischen Anlage die Fehlerstelle wieder lokalisiert. Nach einem Jahr ist die Temperatur bei gleichbleibender Belastung auf über das Doppelte angestiegen. (Bild 2)

Leiter	:	L1	L2	L3
Nennlast	(A)	1000	1000	1000
Belastung während der Messung	(A)	500	500	500
Belastung in Prozent	(%)	50	50	50
maximale Objekttemperatur	(°C)	136	35	35
gemessene Übertemperatur	(ΔT in K)	101	-	-
Temperatur bei Nennlast	(°C) ca.	300	-	-
Fehlergruppe	(1 - 4)	4	-	-

2 Temperaturanstieg einer Schienenverbindung innerhalb eines Jahres

a) maximale Temperatur 68°C im März 1996

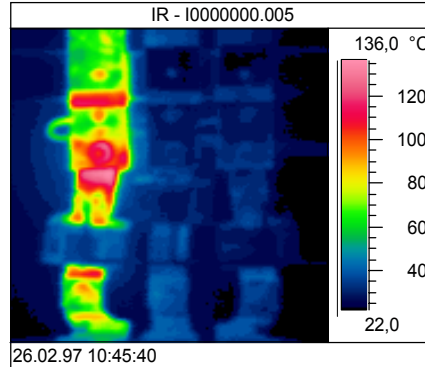
Nach der Reparatur zeigte sich, dass an den Kontaktflächen der beiden Metalle eine Verfärbung sowie eine voranschreitende Oxydation zu verzeichnen waren.

b) maximale Temperatur 136°C im Februar 1997

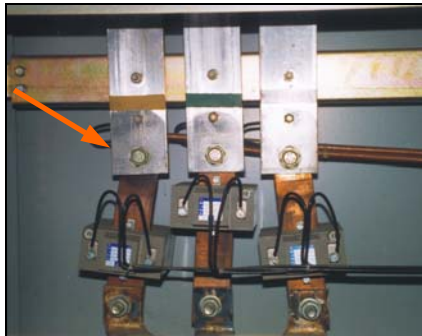
3 Originalfoto der im Infrarotbild dargestellten Schwachstelle aus dem Jahre 1997. An dem Aluminium, dem Kupfer oder auch den Schrauben ist keine Erwärmung zu erkennen.

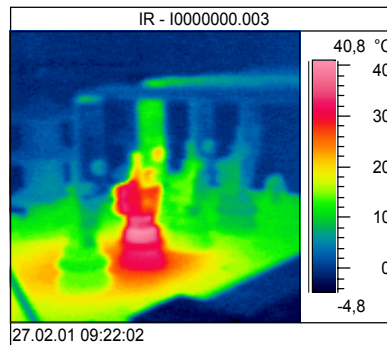
4 Thermische Schwachstelle im Öl an einem 20/0,4kV Transformator

Hier bestand auf Grund des IR- Bildes die Vermutung, dass es sich um eine Fehlerstelle im Inneren des Transformators handelt. Die heiße Stelle war also an der Verbindung der Trafodurchführung im Ölbad zu vermuten. Eine Öl- Gasanalyse hat die thermografische Messung dann bestätigt und der Transformator musste zur Behebung des Schadens außer Betrieb genommen und geöffnet werden.

Im IR- Bild 4 ist eine thermische Schwachstelle eines 20/0,4kV Trafo's zu erkennen. Eine Trafodurchführung weist eine ca. 30°C höhere Temperatur als die anderen 0,4kV Trafokerzen auf.

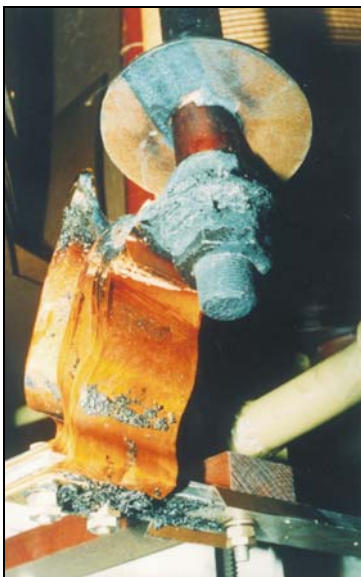
Das Foto 5 zeigt eine derartige Verbindung im geöffneten Zustand des Transformators, allerdings an einem 110/10kV Trafo. Die Schraubverbindung hat sich im Laufe der Jahre gelöst und ist sehr stark in Mitleidenschaft gezogen worden. Ein Kupferband der Dehnungslasche ist schon weggebrannt und ein Ausfall oder die Zerstörung des Transformators wäre ohne Vorwarnung die Folge gewesen. Die rechtzeitige Instandsetzung nach Befund konnte nach Angaben des Betreibers einen Schaden von 0,5- 0,7 Mio. EURO am Großtrafo verhindern.

5 Schaden an einem 110/10 kV Transformators durch Überhitzung

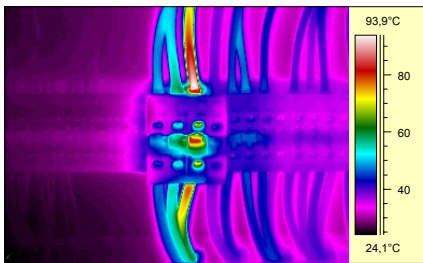
Oft sind es nur Kleinigkeiten, welche zu einem Ausfall der Anlagen führen. Die im Bild 6 dargestellte heiße Klemmstelle an der Klemmleiste wäre bei einer Sichtkontrolle nicht aufgefallen, da sich die Kunststoffummantelung noch nicht verfärbt hat. Die Ursache war eine lose Schraubverbindung, welche die Temperatur auf fast 94°C ansteigen ließ. Da solche Fehlerstellen nicht mit dem bloßen Auge sichtbar sind, können derartige Erwärmungen nur mit der Thermovision gemessen lokalisiert werden. Dies hat den Vorteil, dass die Fehlerstellen im Anfangsstadium der Erwärmung lokalisiert werden und eine Beseitigung der fehlerhaften Verbindung meist ohne großen Zeitaufwand möglich ist. Wie schnell sich dann die Fehlerstellen erwärmen können, zeigen die beiden bereits gezeigten IR- Bilder (Bild 2).

6 Kabel auf Klemmleiste

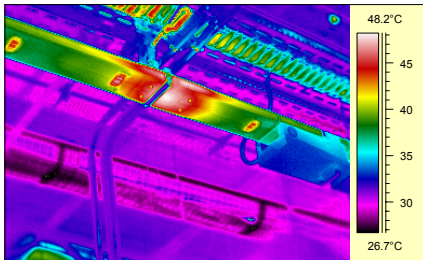
Das Bild 7 zeigt ein fehlerhaftes BD-System. Solche Stromschiensysteme sind in Betrieben häufig anzutreffen, da sie eine variable Stromzuführung für Maschinen gewährleisten. Da diese jedoch in 3-4m Höhe angebracht und oft über Maschinen verlaufen, sind sie sehr schwer zugänglich. In diesem Fall ist eine turnusmäßige Überprüfung mittels IR- Kamera ebenfalls sehr anzuraten, um die Fehlerstellen nicht erst beim Brand oder dem Ausfall des BD-Systems zu entdecken.

7 Defektes BD- System

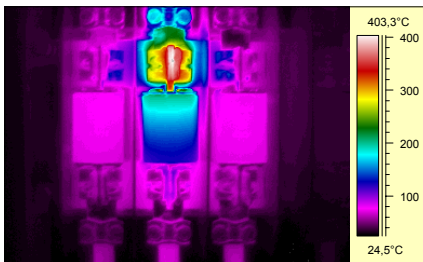
Bei der Fehlerstelle im Bild 8 am Federkontakt der NH- Sicherung und am unteren Anschluss des Leistungsschalters (Bild 9) hätte eine Sichtkontrolle den Fehler aufgespürt. Der obere Klemmkontakt der NH- Sicherung hat sich bei einer Temperatur von über 403°C bereits verfärbt und auch die Kunststoffummantelung des Sicherungsanschlusses ist stark in Mitleidenschaft gezogen worden.

8 Klemmkontakt einer NH- Sicherung

Ist die Temperatur an den Bauteilen so weit angestiegen, wie man es hier sieht, so müssen diese ausgewechselt werden, da eine starke Oxydschicht den Übergangswiderstand z.B. an der NH- Sicherung sehr erhöht. Zur Beurteilung wurde ein Klassifikationssystem entwickelt, welches dem Anlagenbetreiber Hilfestellung bei der Beurteilung der Schäden gibt.

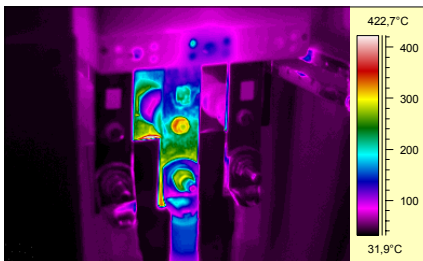
Am unteren Anschluss vom Leiter L2 des Leistungsschalters im Bild 9 ist ebenfalls das Kupfer schon verfärbt. Dauerlauf eines Kompressors hat den wahrscheinlich nicht fest angezogenen Schraubanschluss auf eine Temperatur von fast 423°C ansteigen lassen.

Auch der Leistungsschalter wird durch die hohe äußere Temperatur im Inneren in Mitleidenschaft gezogen worden sein. Ein weiteres Betreiben des Leistungsschalters wäre sehr riskant und der nächste Ausfall programmiert.

9 Leistungsschalteranschluss

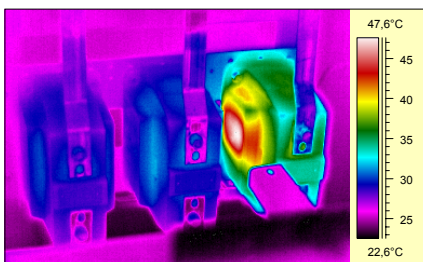
10 defekter 20 kV Wandler

Am Bild 10 des Stromwandler sind die Anschlüsse in Ordnung. Hier liegt der Fehler im Inneren des 20kV Stromwandlers. Diese Fehlerstelle ist weder durch eine Sichtkontrolle, noch durch ein Nachziehen der Schraubverbindung zu finden. Durch die in Gießharz ausgeführte Stromwandlerart, besteht hier die große Gefahr, dass der Stromwandler irgendwann explodieren wird.
